1 建设项目及水土保持工程概况

项目名称：辽宁北海实业（集团）有限公司麻尔峪滑石矿。

1.2 水土保持工作情况

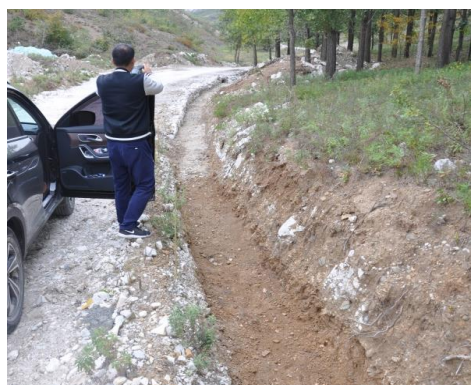
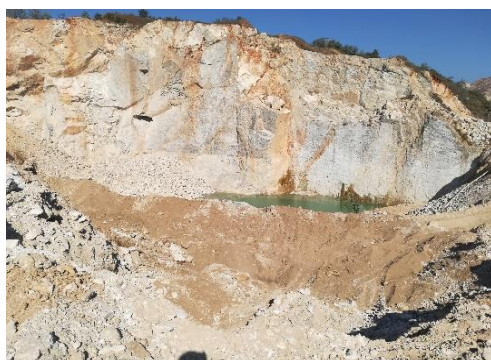
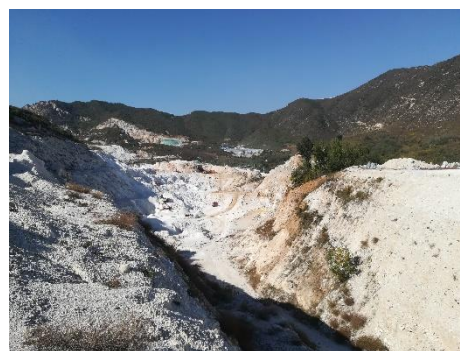
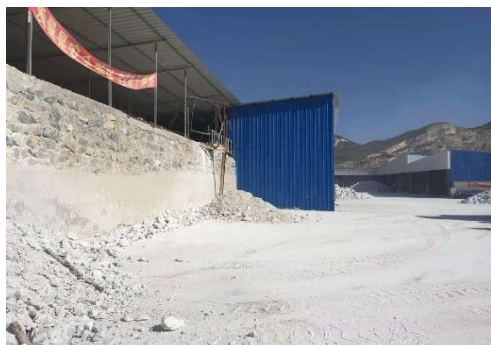
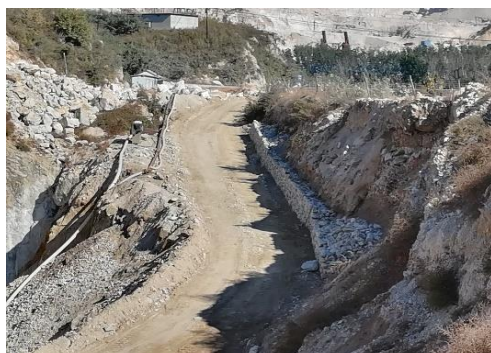
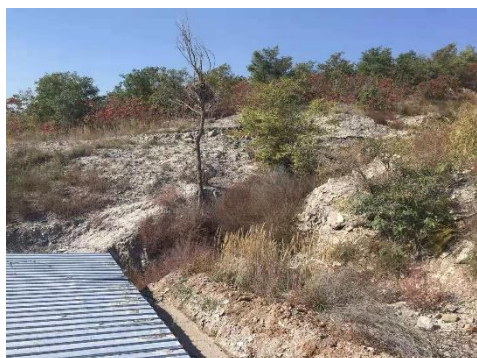
监测点布设情况见表 1-3，9 个监测点照片见图 1-2。

监测点编号	监测点坐标	布置说明	监测方法
JC01	纬度：N 40° 44' 50.8" 经度：E122° 53' 11.9"	菱镁矿露天采监测点。	定点监测。水土保持措施实施情况，六项指标达标情况；现状水土流失情况。
JC02	纬度：N 40° 44' 43.9" 经度：E122° 52' 28.1"	滑石矿露天采监测点。	
JC03	纬度：N 40° 44' 37.2" 经度：E122° 51' 30.5"	1#工业场地监测点。	
JC04	纬度：N 40° 44' 40.4" 经度：E122° 52' 3.7"	2#工业场地监测点。	
JC05	纬度：N 40° 44' 35.1" 经度：E122° 52' 20.9"	3#工业场地监测点。	
JC06	纬度：N 40° 44' 54.7" 经度：E122° 53' 14.9"	至菱镁矿露天采场道路监测点。	
JC07	纬度：N 40° 44' 45.4" 经度：E122° 52' 27.8"	至滑石矿露天采场道路监测点。	
JC08	纬度：N 40° 44' 41.5" 经度：E122° 52' 45.3"	排土场监测点。	
JC9	纬度：N 40° 39' 38.36" 经度：E122° 37' 51.54"	未扰动区域监测点。对比监测点。

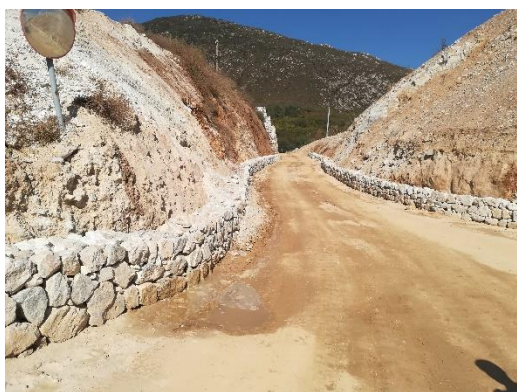
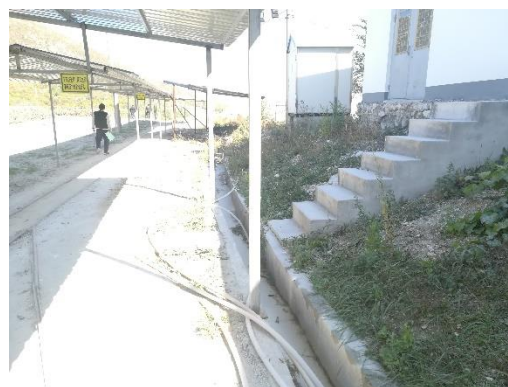
落实，截排水沟、排水沟在具体的断面形式和工程量方面略有变化。水土保持方案中的露天采场平台场地整理、覆土、堆石埂等露天采场的终了措施，根据水土保持方案中的施工进度将在终期的 2024 年实施，故此没有实际监测值。滑石矿采区和排土场采取了表土剥离措施，表土已经用于矿区绿化，监测中未见表土堆存，根据询问建设单位的结果，表中水土保持方案表土剥离量数据符合事实。为保证生产安全及减少水土流失，在开采过程中，建设单位在滑石矿采区采取了坡面修整措施，主要是对存在松散物质的坡面进行坡面修整，将松散易滑落的土石渣等清除。运输道路的上坡侧砌筑了干砌石挡墙。工业场地内道路靠山体一侧修筑了浆砌石挡渣墙，场地临山体一侧也布设了浆砌石挡渣墙。

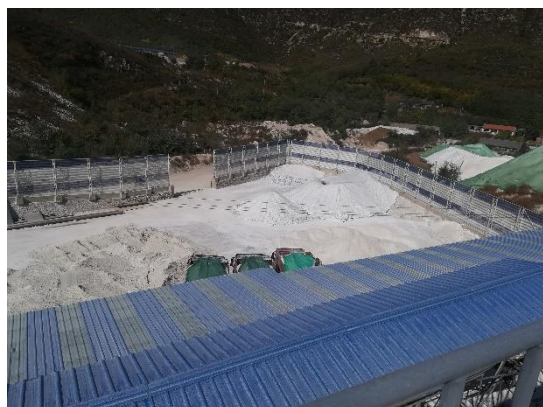
工业场地内防风抑尘网

从表 4-3 中可以看出，实际施工及生产运行中，临时措施对比水土保持方案设计的临时措施有所增加，主要是根据生产实际需要增加了工业场地及办公区域防风抑尘网和密目网苫盖措施。截水沟清理为运行期措施，年年清理，表中方案设计值为到方案服务期末的累计值，监测值为截止到本年度的累积值。

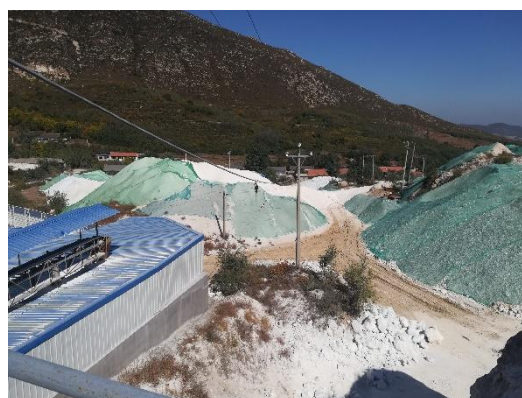
密目网苫盖

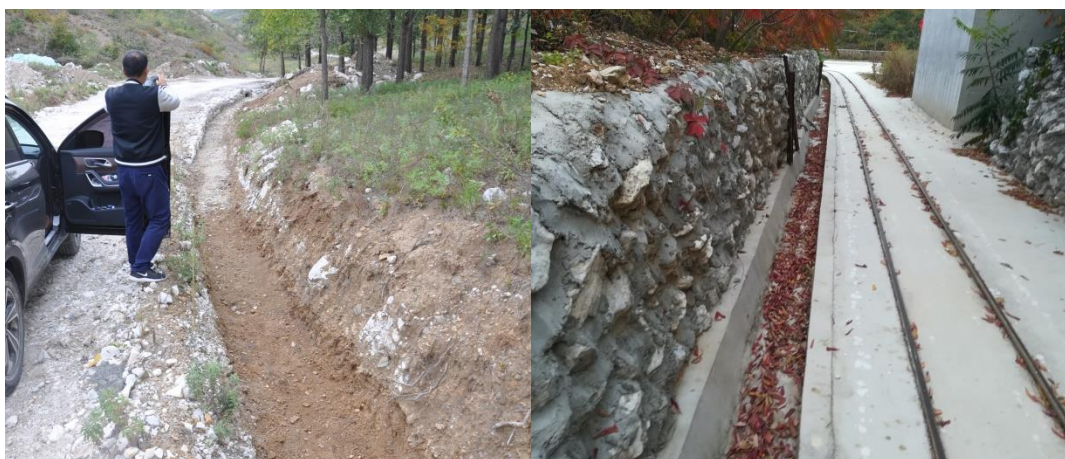
排水沟长度测量（2018. 9. 12）
